**KOSTNADSRAPPORT
FOR
REHABILITERING AV FASADER
RUDSHØGDA 5 BS**

Oslo, januar 2010

**KOSTNADSRAPPORT FASADER
RUDSHØGDA 5 BS**

Rudshøgda 5 Boligsameie ligger på Søndre Nordstrand ved Mortensrud i Oslo kommune. Boligselskapet har følgende adresser: Blakkensvei 78-126, 1281 Oslo.

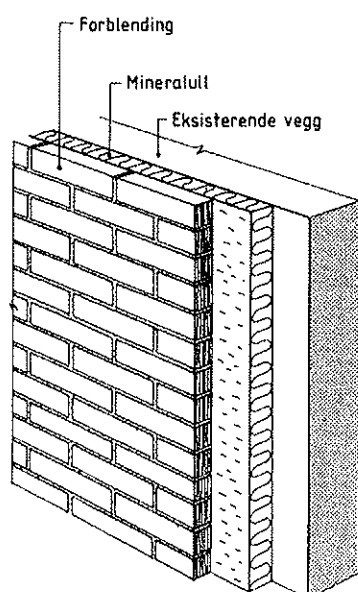
Teglforblending:

Skissen til venstre viser prinsipiell oppbygning av en utvendig etterisolering og teglforblending.

Tegl er et bestandig materiale som gir lave vedlikeholdskostnader og er blitt benyttet i stor grad i senere års rehabiliteringer. Ny fasade bygges opp med 100 mm ny isolasjon, 20-30 mm luftspalte og 85 mm rehab-tegl. Steinen forankres til eksisterende fasader med teglbindere og det må etableres en sokkel på eksisterende grunnmur for opplegg av forblendingen.

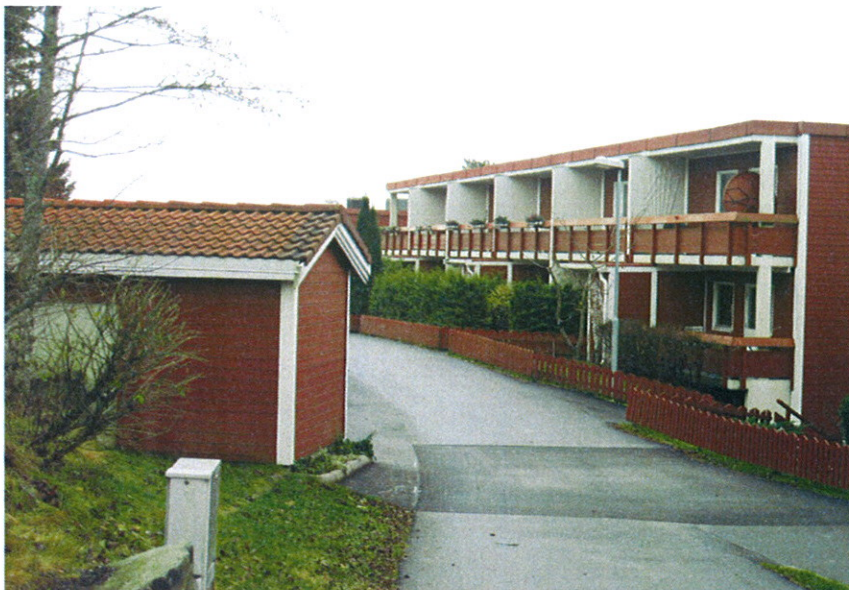
Bilde nr. 1

Bildet viser fasade av inngangspartiene til blokker med trapperom.

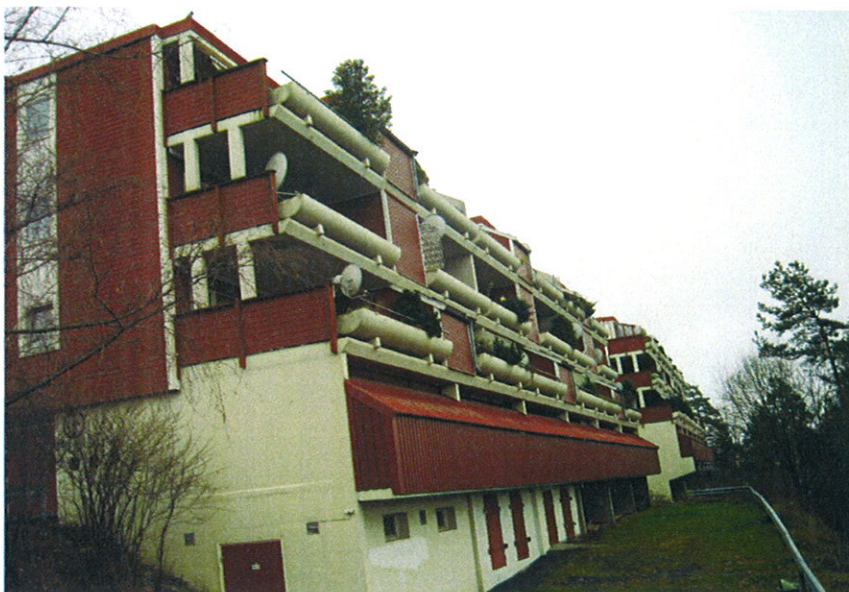
Bilde nr. 2

Bildet viser terrassesiden av blokker med trapperom.

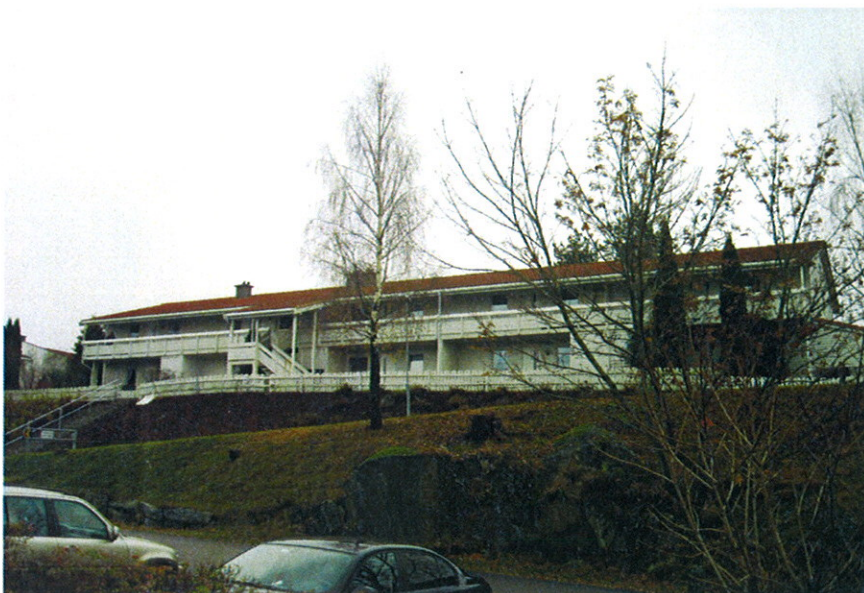
Bilde nr. 3

Bildet viser fasade av svalgangshusene på inngangssiden.

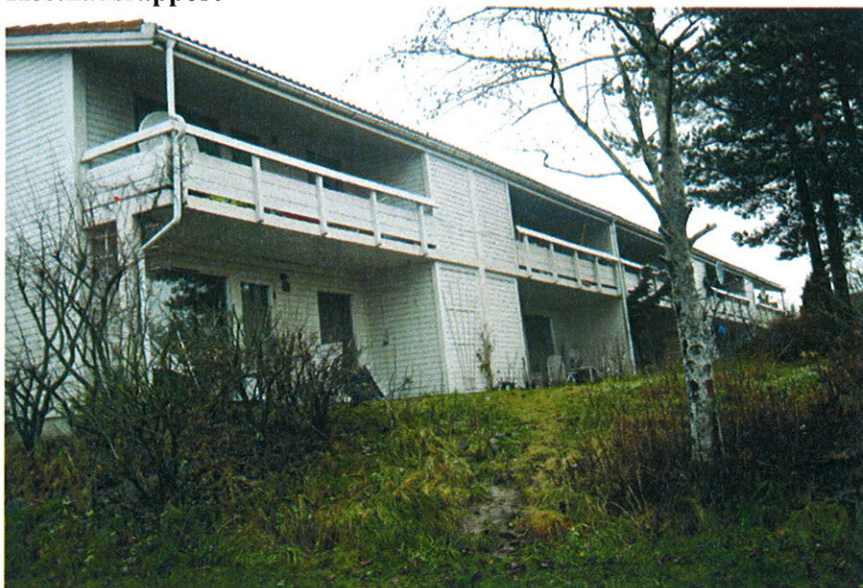
Bilde nr. 4

Bildet viser fasade av
svalgangshusene mot balkongside.

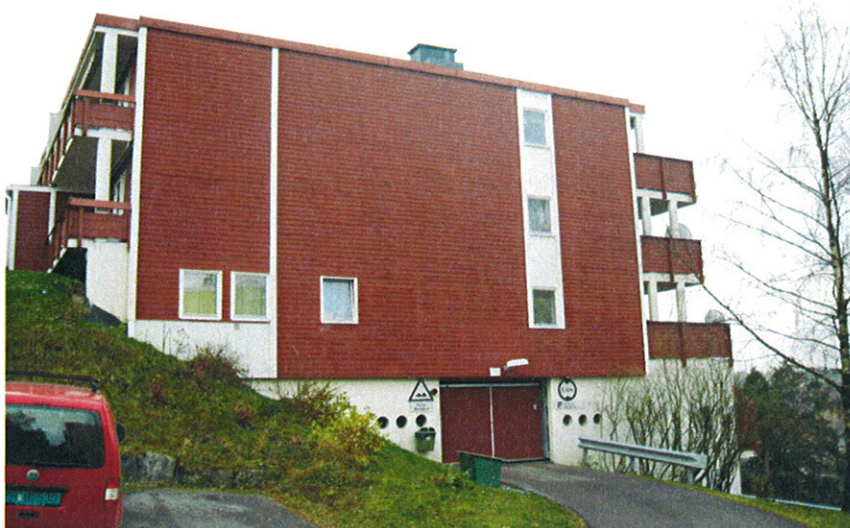
Bilde nr. 5

Bildet viser gavlvegg av
terrasseblokkene.

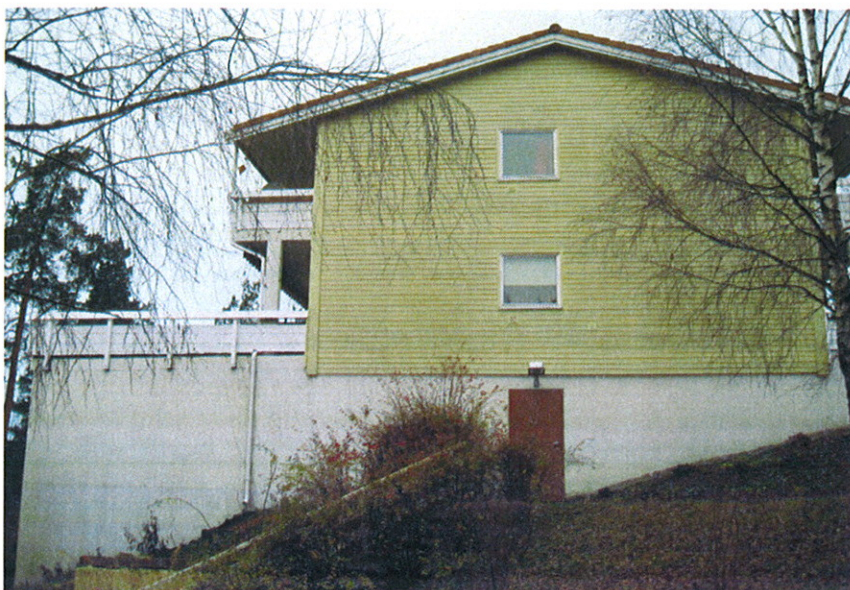
Bilde nr. 6

Bildet viser fasade av gavlvegg på
svalgangshusene.

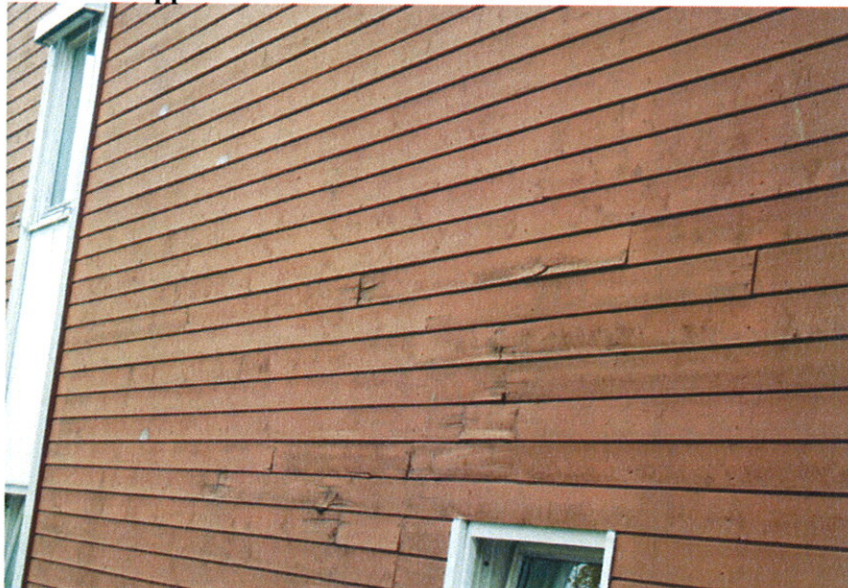
Bilde nr. 7

Tilstanden på fasadene er varierende. Det er registrert panel med stedvis råteskader på gavlvegger som vender mot sør, samt råteskader i bunnkarmene på vinduene. Gavlvegger som vender mot nord er det ikke registrert visuelt synlig råteskader på panelet, men det bør tas høyde for noe utskifting her også. Ellers er panelen hovedsakelig i god stand på langsiden, men enkelte hjørnekassebord bærer preg av liten avstand fra terreng/gulv noe som har medført råteskader på nedre del. Dette gjelder også panelbord som er montert for nære terreng/gulv.

Detaljbildet av en gavlvegg med visuelt synlig råteskader på panelen.

På langfasadene er det beregnet et ca. omfang av råteskader og utskifting inntil 15 % av trepanelet i begge alternativene. Panelen skal vaskes og skrapes før ny overflatebehandling påføres. Det samme gjelder betongkonstruksjonen. I kostnadskalkylen er det lagt inn kostnader for mekanisk reparasjon av betongveggene.

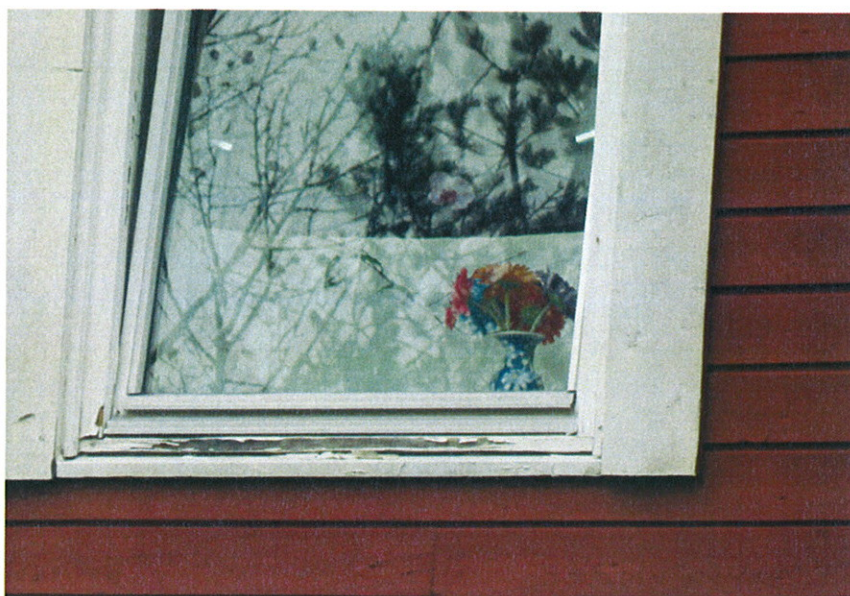
Bilde nr. 8

Bildet viser vindu med råteskader i bunnkarmen og avflasket maling.

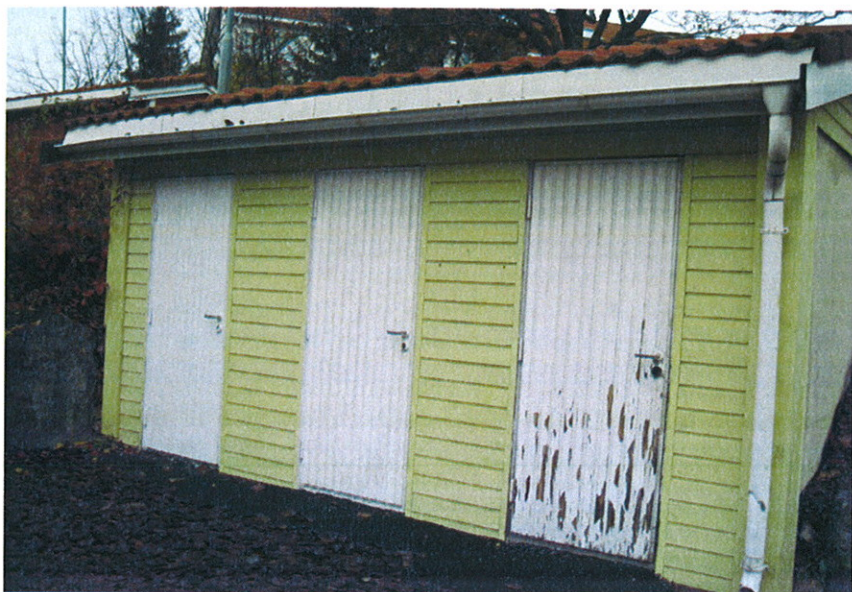
Bilde nr. 9

Enkelte av bod-dørene bærer preg av lite vedlikehold og med påfølgende råteskader på nedre del av døren.

Tilstanden var varierende på de utvendige flatene. I rapporten er det lagt til grunn en utskifting av 6 boddører og noe panel. Enkelte takrenner og nedløp er også i slik stand at de bør vurderes å bli skiftet ut ved utførelse, men er ikke inkludert i rapporten.

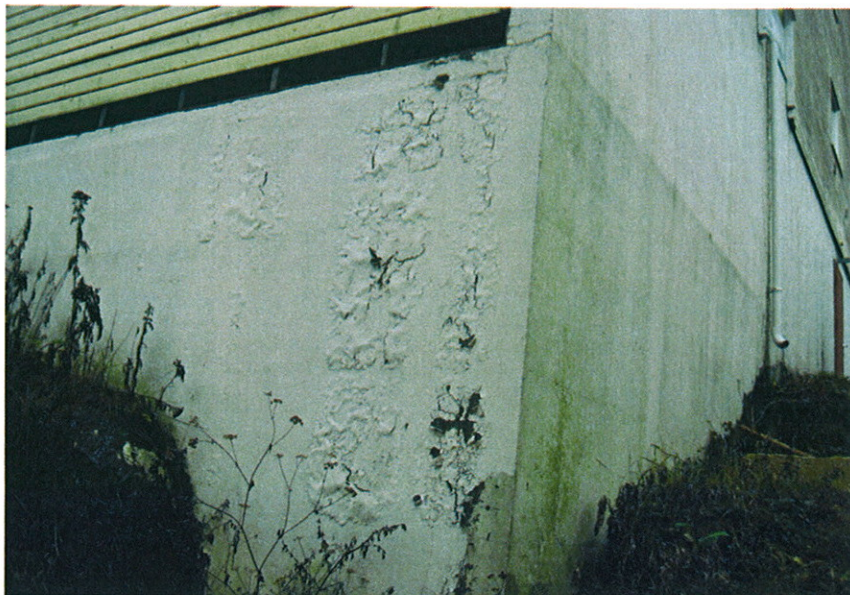
Bilde nr. 10

På grunnmur/kjellervegger av betong er det registrert noe avflasket maling, men lite synlige betongskader. Det presiseres at tilstanden kun er basert på en visuell kontroll og det er ikke utført noen form for mekaniske inngrep. I kostnadsrapporten legges det inn en rundsum for tiltak for reparasjon av betongskader basert på erfaringstall fra lignende prosjekter.

Bildet viser oppsprekt maling på nedre del av betongkonstruksjonen utvendig.

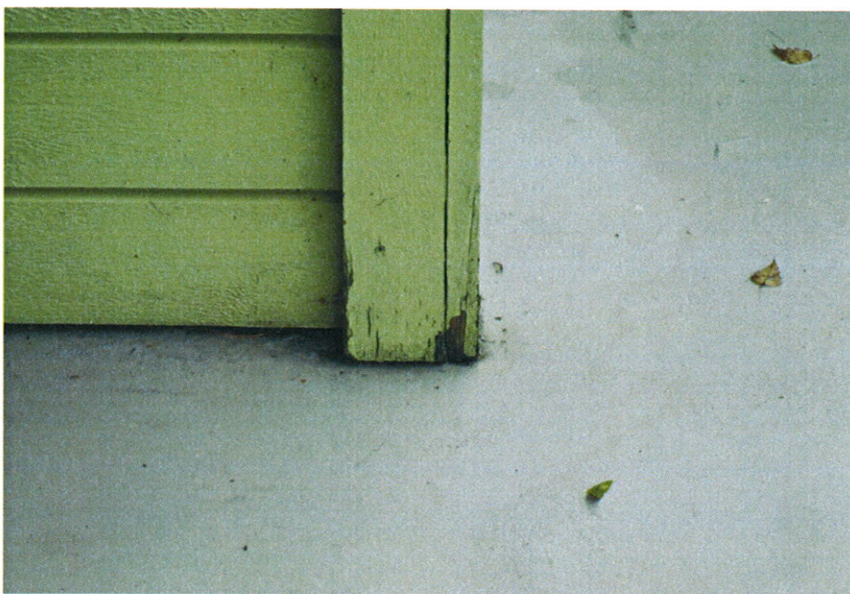
Bilde nr. 11

Bildet viser råteskader i bunn av en hjørnekassebord. Betongdekke er behandlet med et tett sjikt stedvis, men det kan være noe variasjon på overflatebehandlingen.

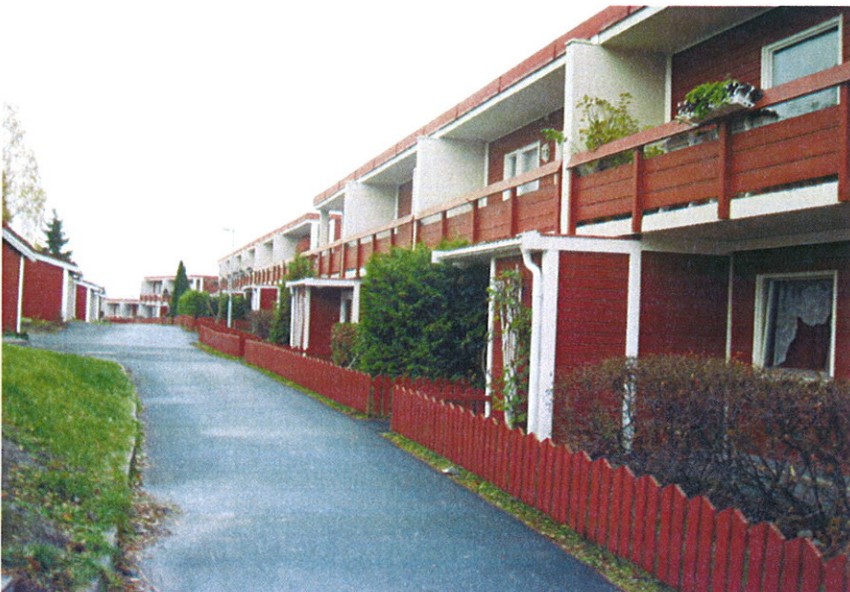
Bilde nr. 12

Gjerdene utvendig langs med interne veiere fremstår med relativt god stand, men med groing på flatene av smuss og forurensing. De er i dag overflatebehandlet, men det bør legges vekt på vasking og beskyttelse ved utførelse av tiltaket, før ny overflatebehandling påføres.

Bildet viser utvendige gjerder som går langs med intern vei i boligselskapet.
