**KOSTNADSRAPPORT
FOR
REHABILITERING AV FASADER
RUDSHØGDA 5 BS**

Oslo, januar 2010

**KOSTNADSRAPPORT FASADER
RUDSHØGDA 5 BS**

Rudshøgda 5 Boligsameie ligger på Søndre Nordstrand ved Mortensrud i Oslo kommune. Boligselskapet har følgende adresser: Blakkensvei 78-126, 1281 Oslo.

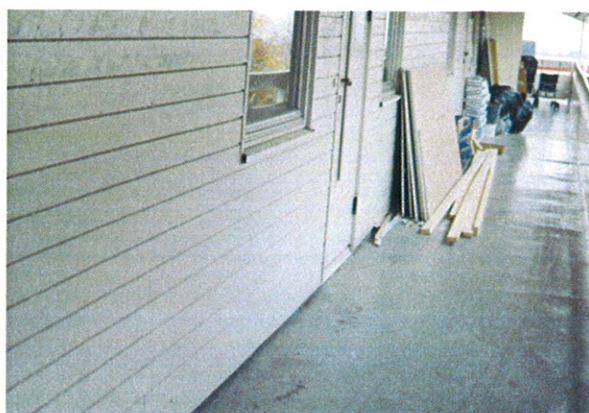
Det er ikke registrert noen større skader på balkongdekkene, og det foreligger ingen betongundersøkelse av betongdelen.

Dersom betonganalysen viser behov forreparasjon vil kostnadene endres. I boligselskapet er det to blokker med svalganger som har et epoxybelegg som overflate. Det er registrert enkelte sårskader på svalgangene som må utbedres, samt at beboere klager over glatte overflater om vinteren. Det er ikke utført noen betonganalyse av betongdekke.
