VEDLIKEHOLDSPLAN FOR RUDSHØGDA BOLIGSAMEIE V

OKTOBER 2007

RUDSHØGDA V BOLIGSAMEIE – VEDLIKEHOLDSNØKKELEN

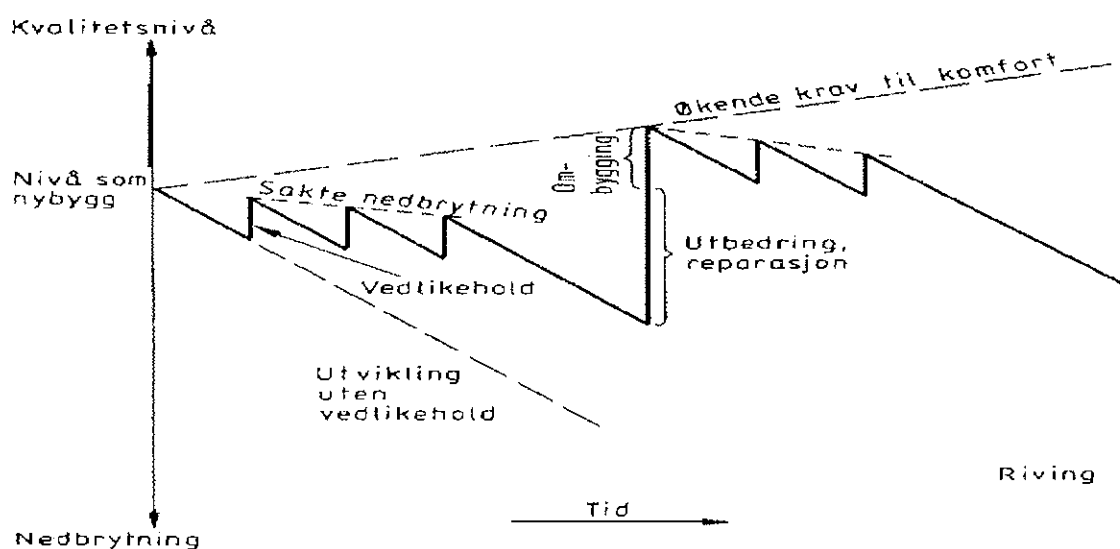
Uten vedlikehold vil en bygning etter hvert forfalle. Selv med jevnt vedlikehold vil en bygning brytes langsomt ned. Etter en tid må nedbrytningen utbedres for å løfte bygningen opp til opprinnelig standard. Dersom bygningen skal løftes ytterligere opp til en standard over den opprinnelige for å tilfredsstille dagens økende komfortkrav, kreves ombygging. Fra dette punktet starter "syklusen" igjen med jevnt vedlikehold, sakte nedbryting, utbedring og eventuell ombygging.

Skjematisk fremstilling av bygningens livsløp fra nybygg gjennom bruksfasen til riving.

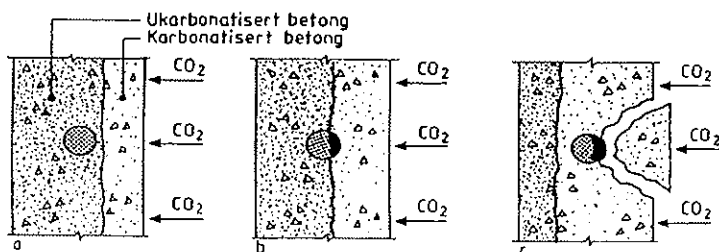
Karbonatisering er en kjemisk prosess som oppstår fordi CO₂ (kuldioxyd) trenger inn og reduserer pH-verdien til betongen. Når prosessen har kommet så dypt i betongen at den når armeringen, vil denne kunne begynne å ruste. Når armeringen rustet, utvider den seg, og rusten vil kunne sprengte løs betongen som dekker armeringen.

Skader initiert av denne prosessen repareres som ofte ved hjelp av mekanisk reparasjon og i noen tilfeller av elektrokjemiske metoder.
